## **Casa de Venezuela en Canarias**

# **COMUNICADO**

Asunto: **AVANCE OBRAS PISCINA**

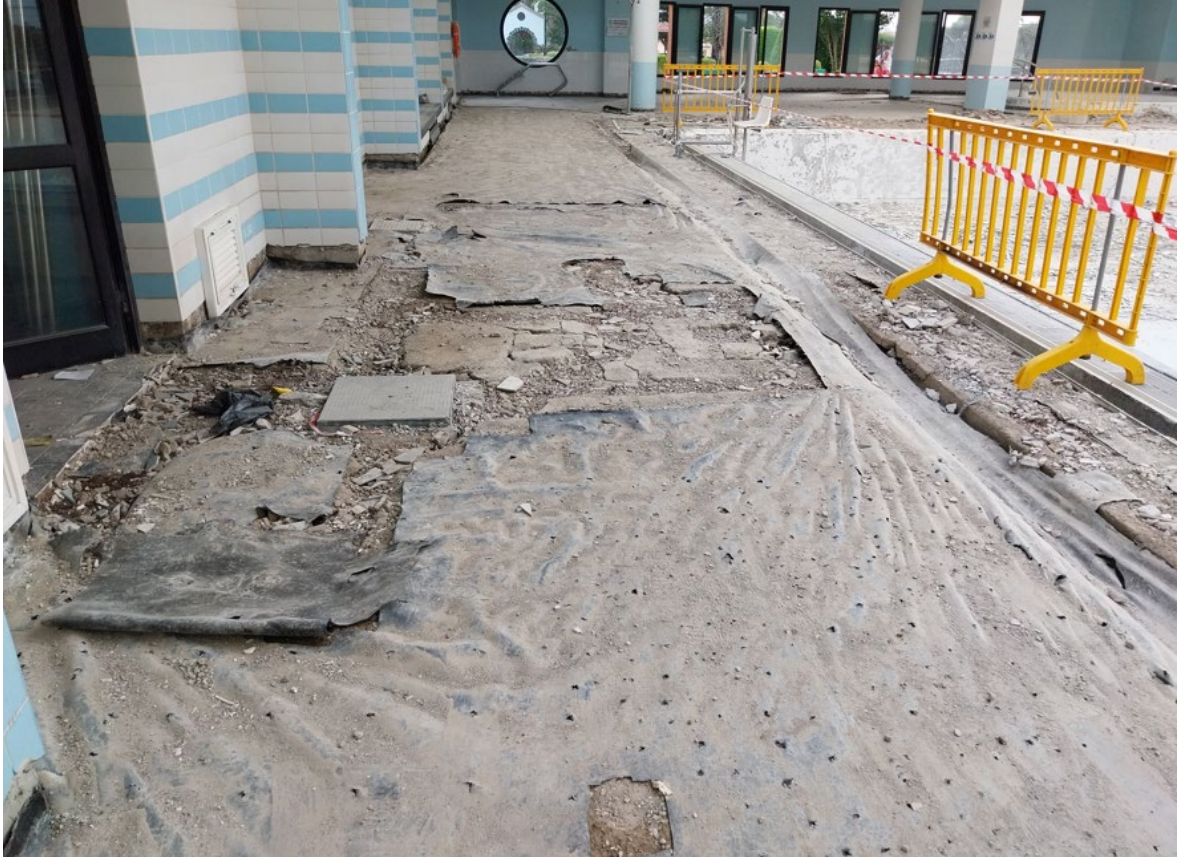
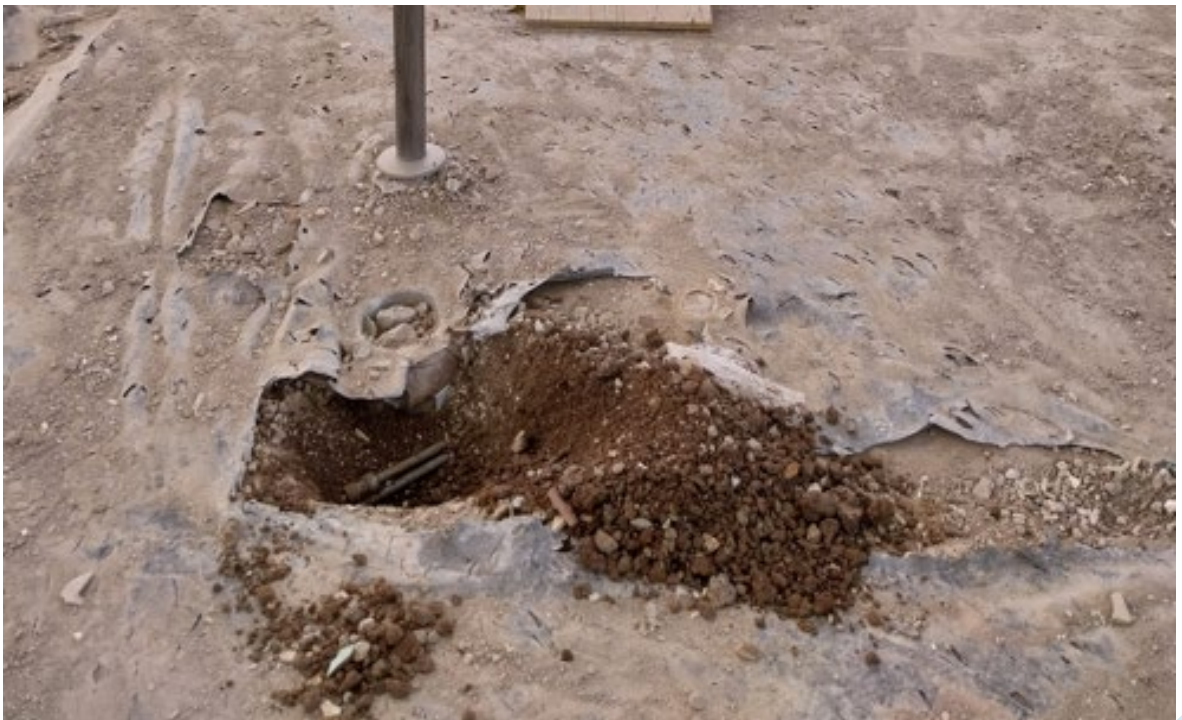
Había muchas zonas en las que la tela impermeabilizante era inexistente o estaba rota por instalaciones de fontanería enterradas, duchas que la atravesaban, cortes, etc.

Instalaciones enterradas en playa de piscina. Impermeabilización inexistente

Tras levantar la tela de impermeabilización a lo largo de todo el perímetro del recinto de piscina en muros, puertas, etc y tapar todos los desagües del pavimento, se procedió a inundar completamente todo el recinto de piscina (desde el hall hasta el gimnasio y desde el vestuario hasta las vidrieras). Se mantuvo el agua durante 24 horas sin observar en la sala de máquinas ninguna filtración de agua.

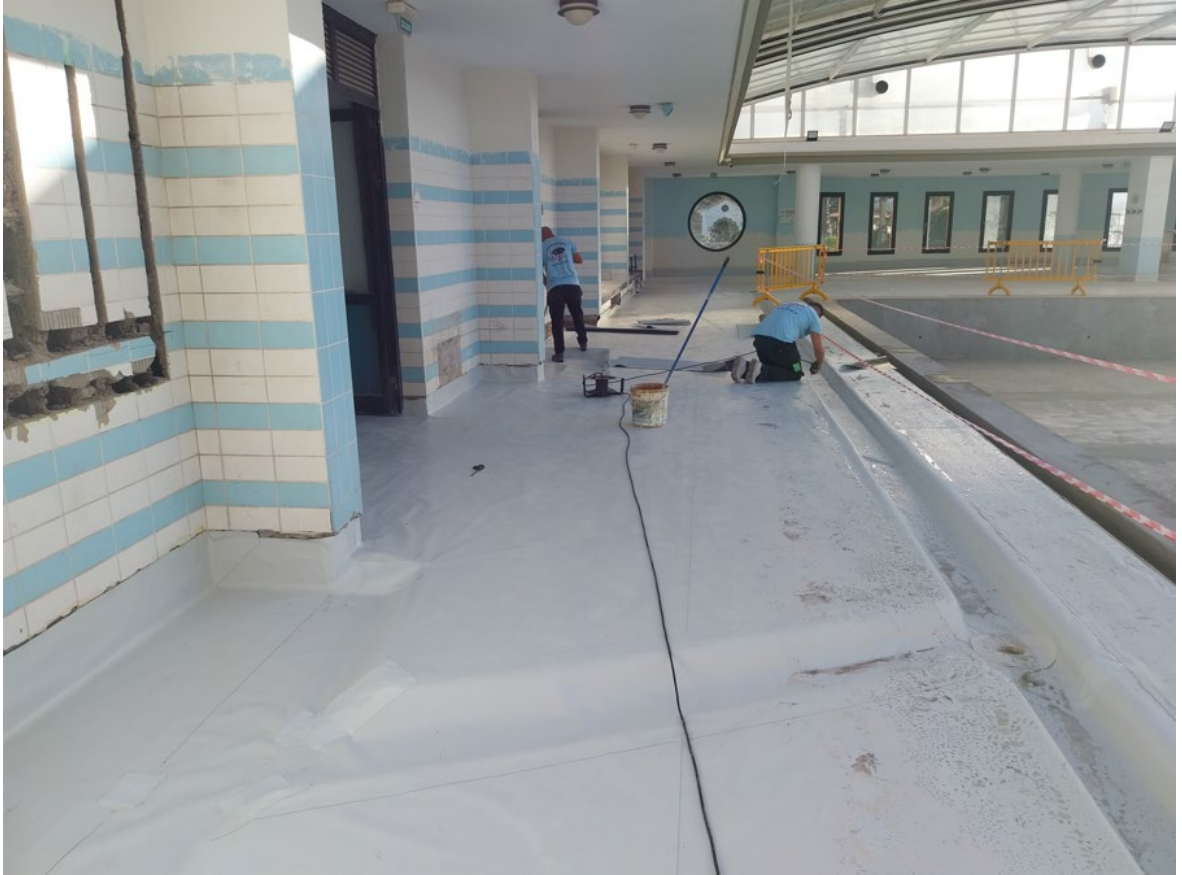
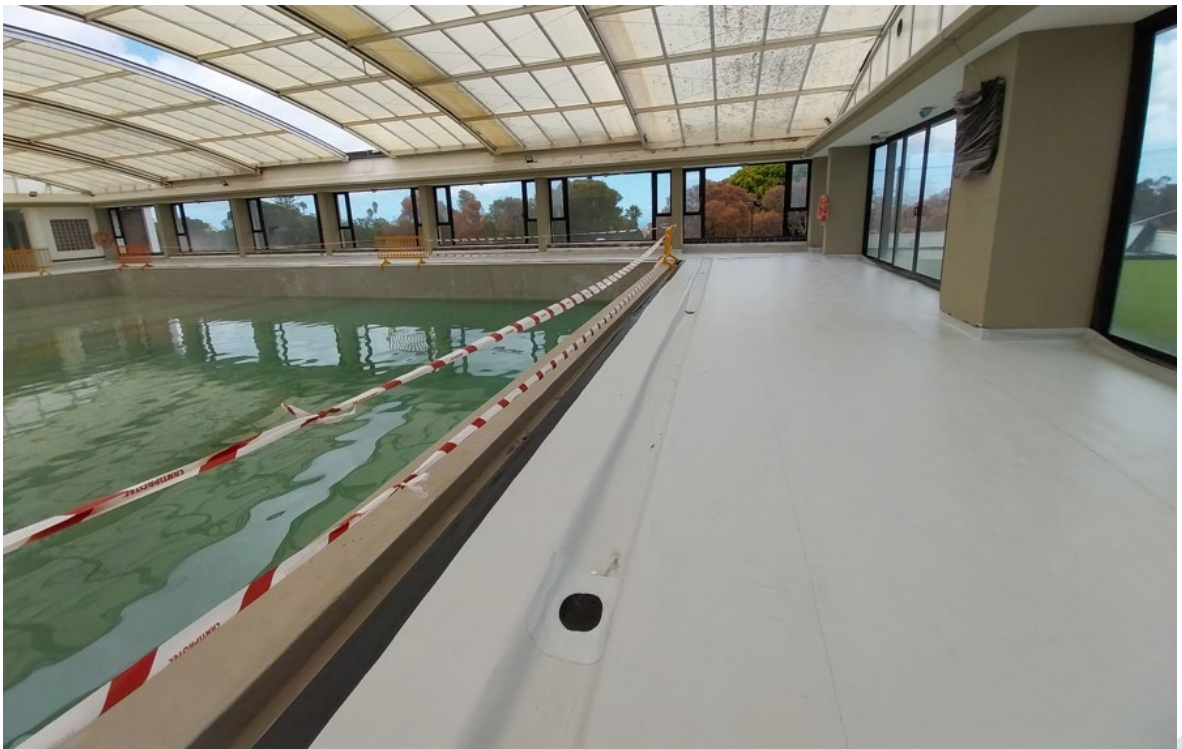
Impermeabilización playa piscina realizada correctamente sin discontinuidades

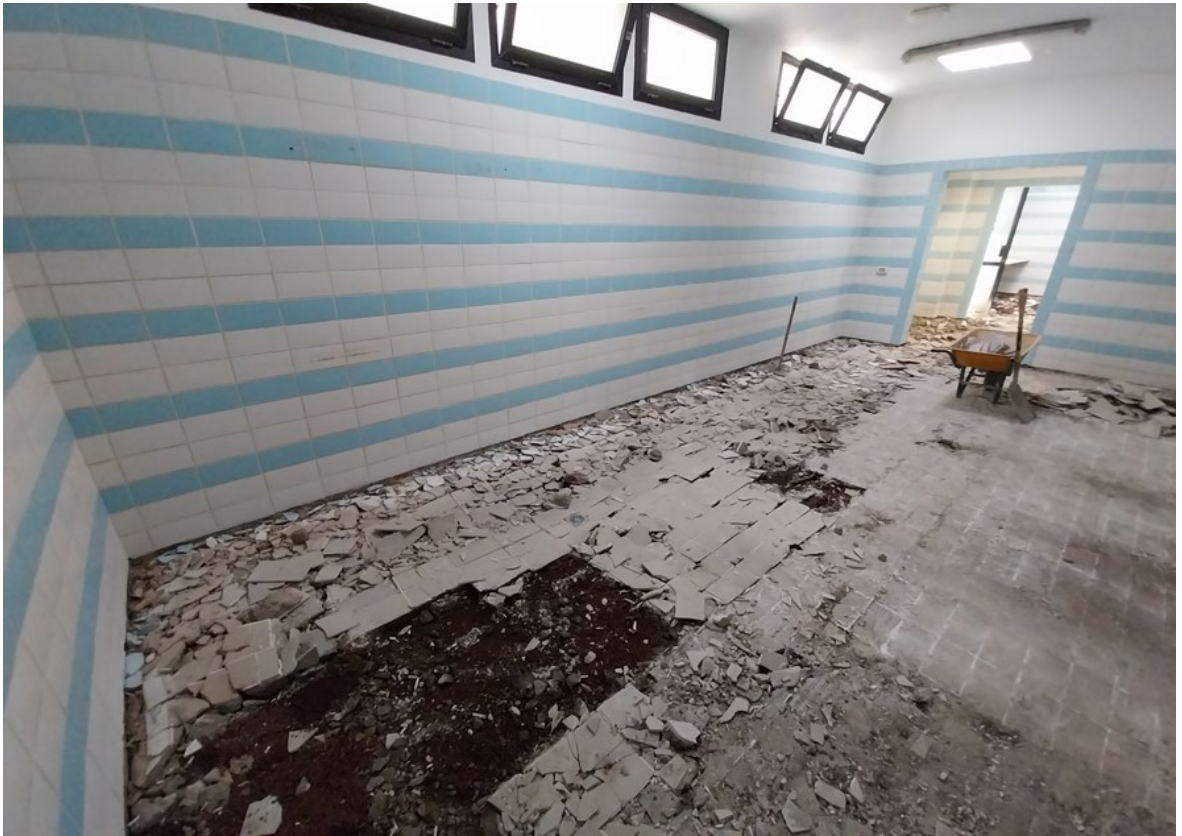
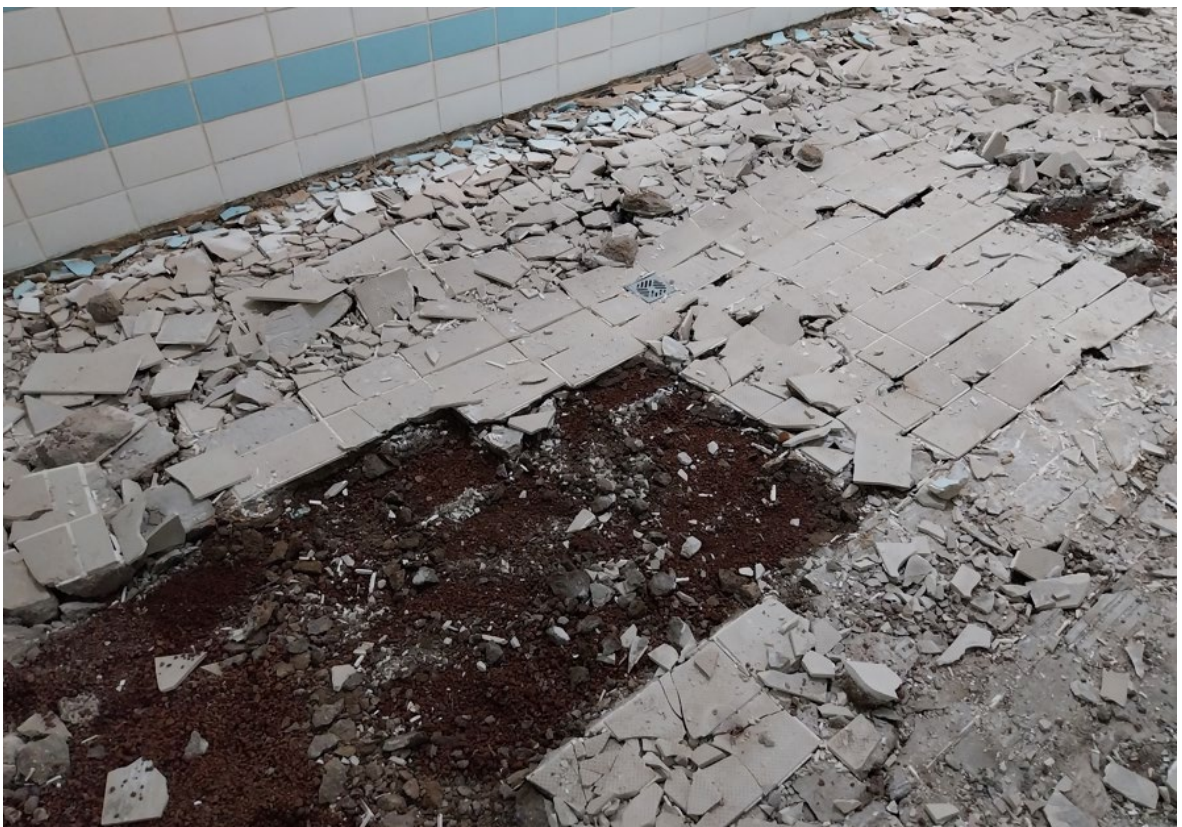
Al picar el pavimento de los vestuarios para renovarlo se observó que no existía ningún tipo de solera. Es decir, el pavimento estaba directamente colocado con mortero sobre una capa de picón. Tampoco había ninguna impermeabilización, por lo cual las duchas de vestuarios estaban filtrando humedades tanto a los muros del sótano como al pasillo.

Piso de vestuarios sin solera debajo ni impermeabilización en duchas

Una vez reformadas las instalaciones enterradas necesarias se procedió a colocar una solera con mallazo e impermeabilizar la zona de duchas de los vestuarios con tela de pvc igual que en la zona de piscina.

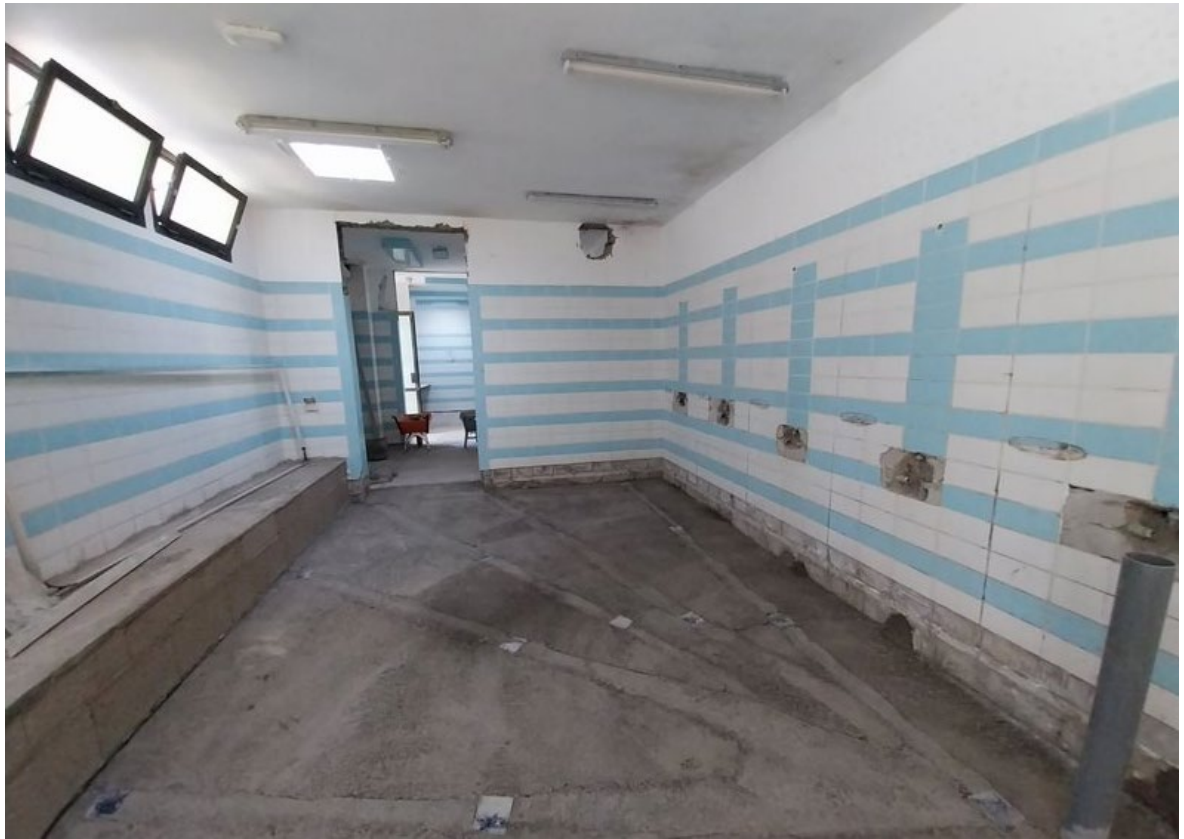
Nueva solera en vestuarios.

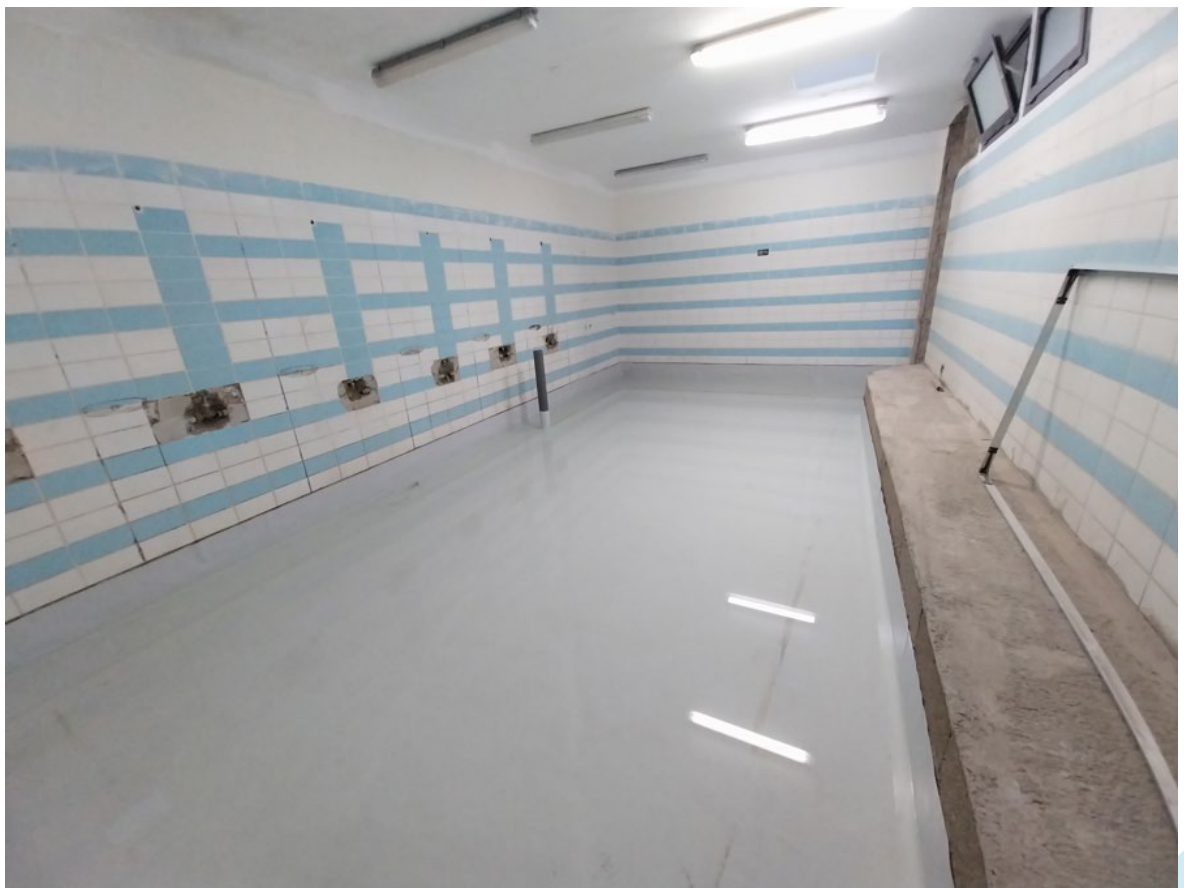
Tras levantar la tela en el perímetro (muros, puertas, etc) y tapar los desagües se ha realizado una prueba de estanqueidad por inundación, sin observar tras 24h ninguna filtración.

Nueva impermeabilización y prueba de estanqueidad en vestuarios.

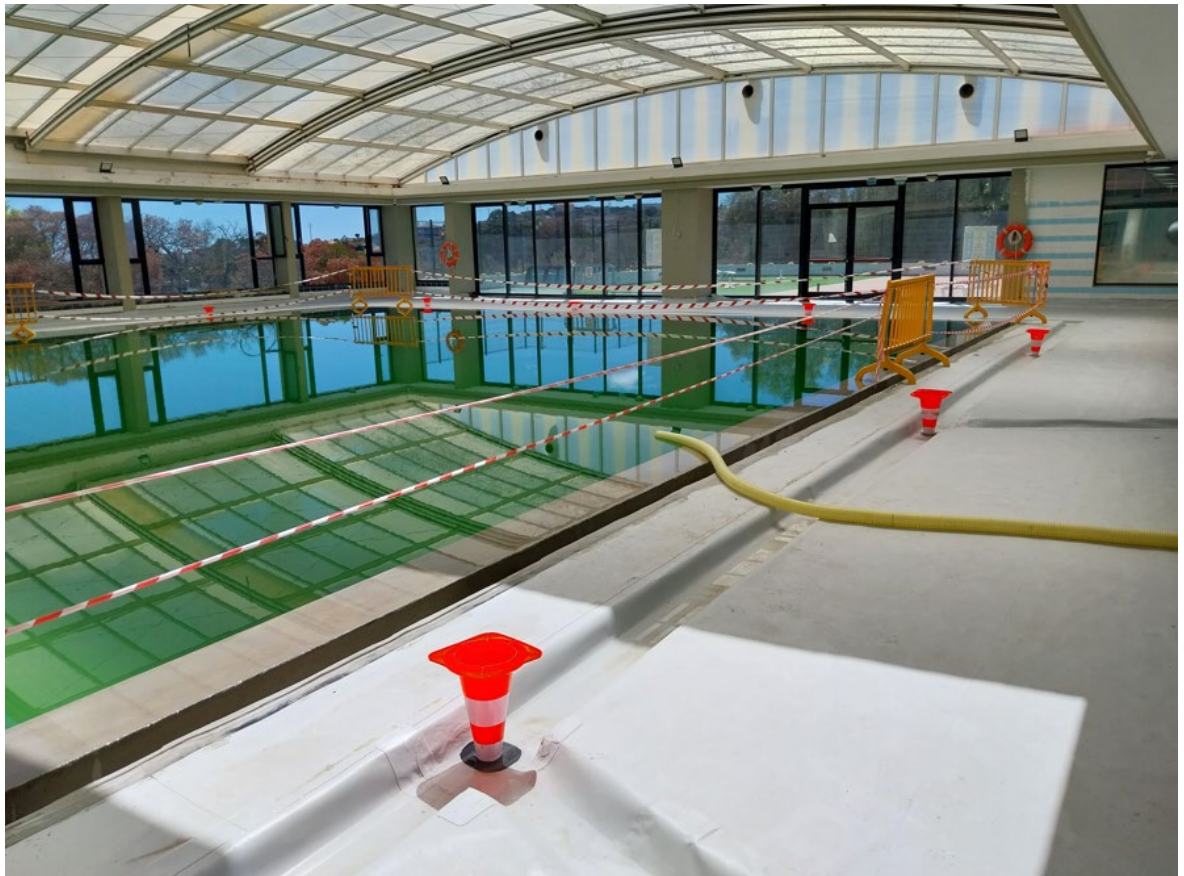
Se ha vuelto a llenar completamente la piscina, manteniéndola llena durante varios días. No se observa ya ninguna fuga de agua, por lo que podemos dar por resueltas las filtraciones.

Prueba de estanqueidad 1. Comprobación estanqueidad de la Piscina.

Al hacer la prueba de estanqueidad de la piscina se detectó la presencia de varias fisuras en la solera de la piscina que daban lugar a filtraciones de agua. Por ello se vació y se procedió a colocar en las fisuraciones una banda estanca elástica impermeable y volver a impermeabilizar en esas zonas.

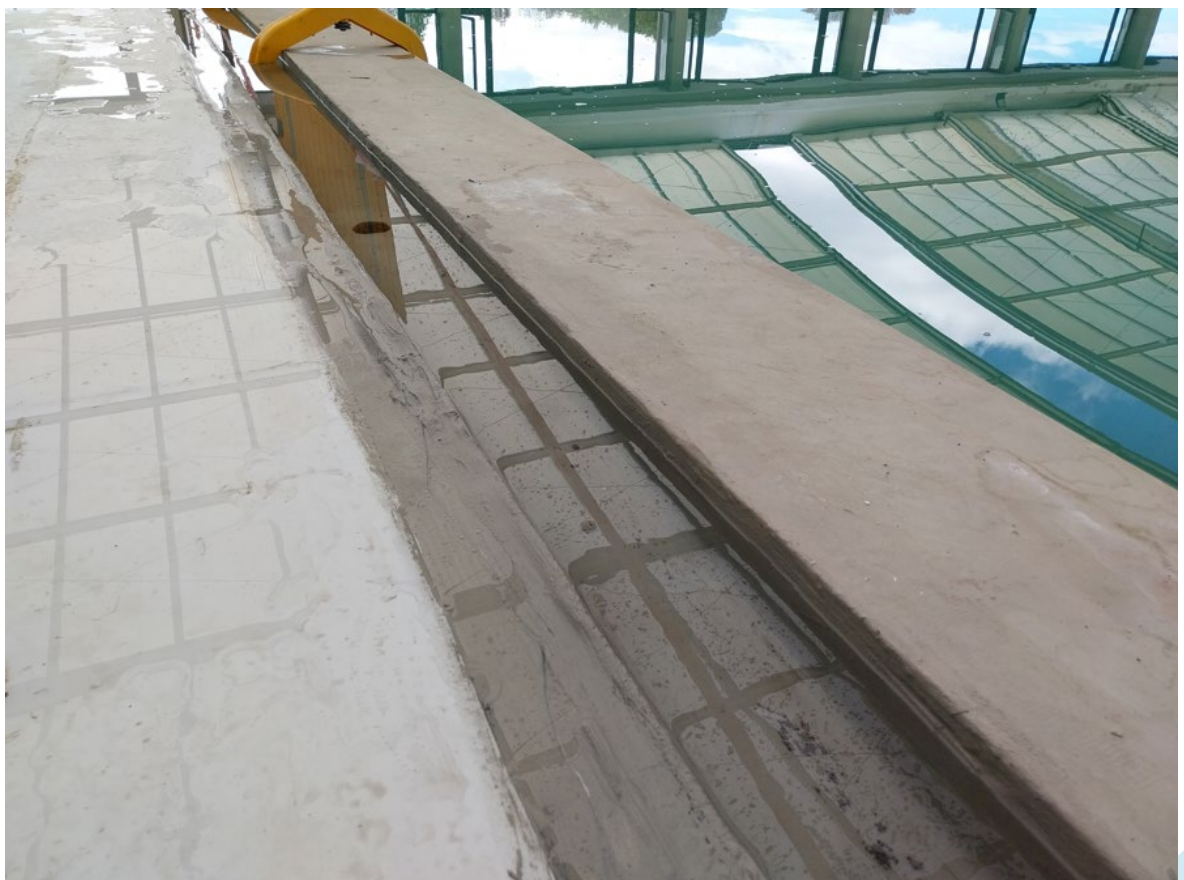
Sin vaciar la piscina se llenó completamente el canal de agua con las bombas de piscina paradas. Se detectó una fuga de agua en una de las conexiones que fue reparada tras vaciar el canal. Se procedió a llenar de nuevo el canal no observando ya ninguna fuga de agua durante 24 horas.

Prueba de estanqueidad 2. Comprobación estanqueidad del canal Munich.

Al retirar las rejillas del lado corto de la piscina en la zona más próxima al jacuzzi se observó que no había desagües por lo que el agua desbordaba y se metía debajo del pavimento. Habiendo numerosos fallos en la tela de impermeabilización el agua que desbordaba fuera del canal filtraba al sótano. Se ha solucionado haciendo taladros para colocar desagües a lo largo de todo el canal y reformando la tubería para acoplarlos a la misma.

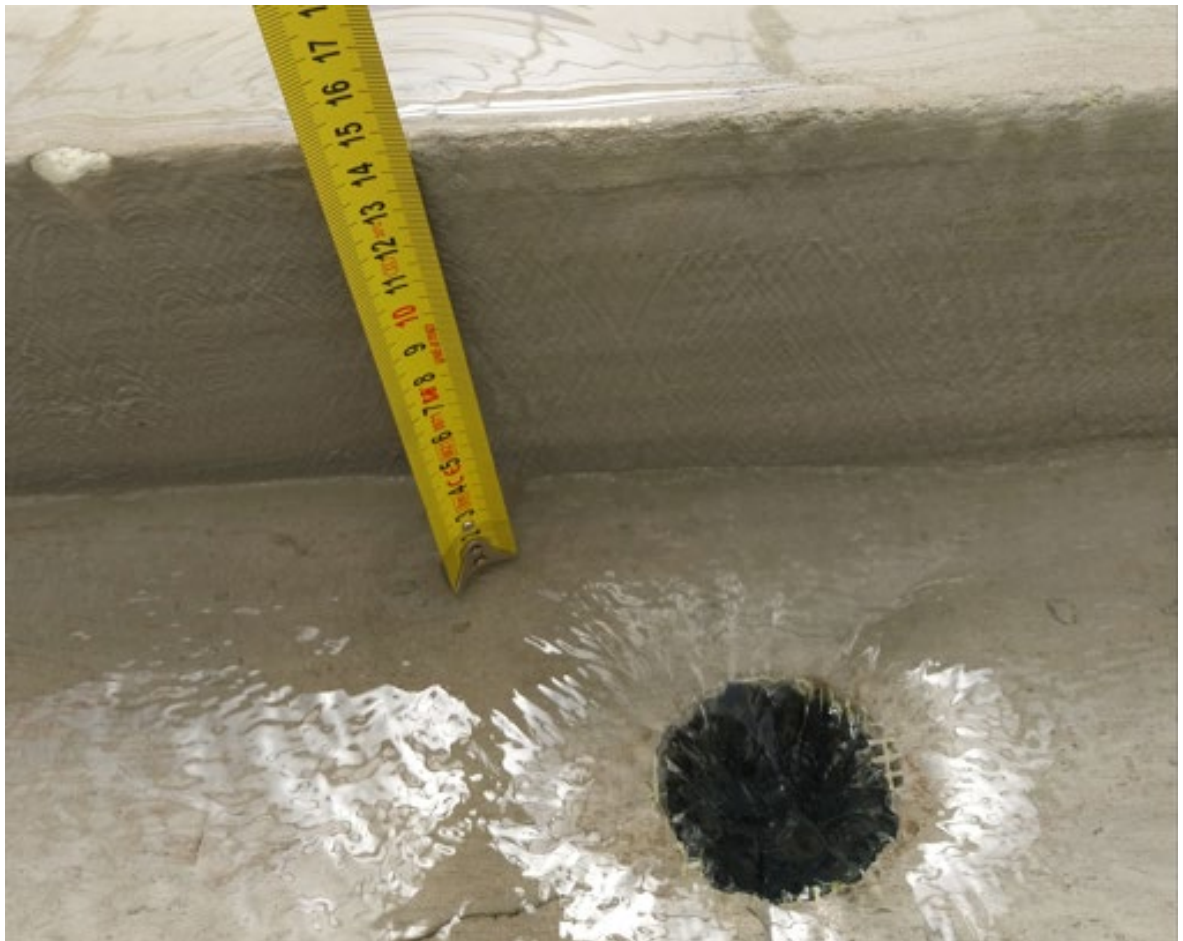
Con las bombas de piscina en marcha se observó la altura de agua con la que trabaja el canal, apreciando que en régimen de funcionamiento la lámina de agua tiene 4cm, frente a los 15 cm de altura que tiene el canal, por lo que se confirma que en ningún caso el agua ya podrá desbordar el canal y que los nuevos desagües que se abrieron funcionan correctamente.

Prueba de funcionamiento. Comprobación nuevos desagües munich evacúan ok.

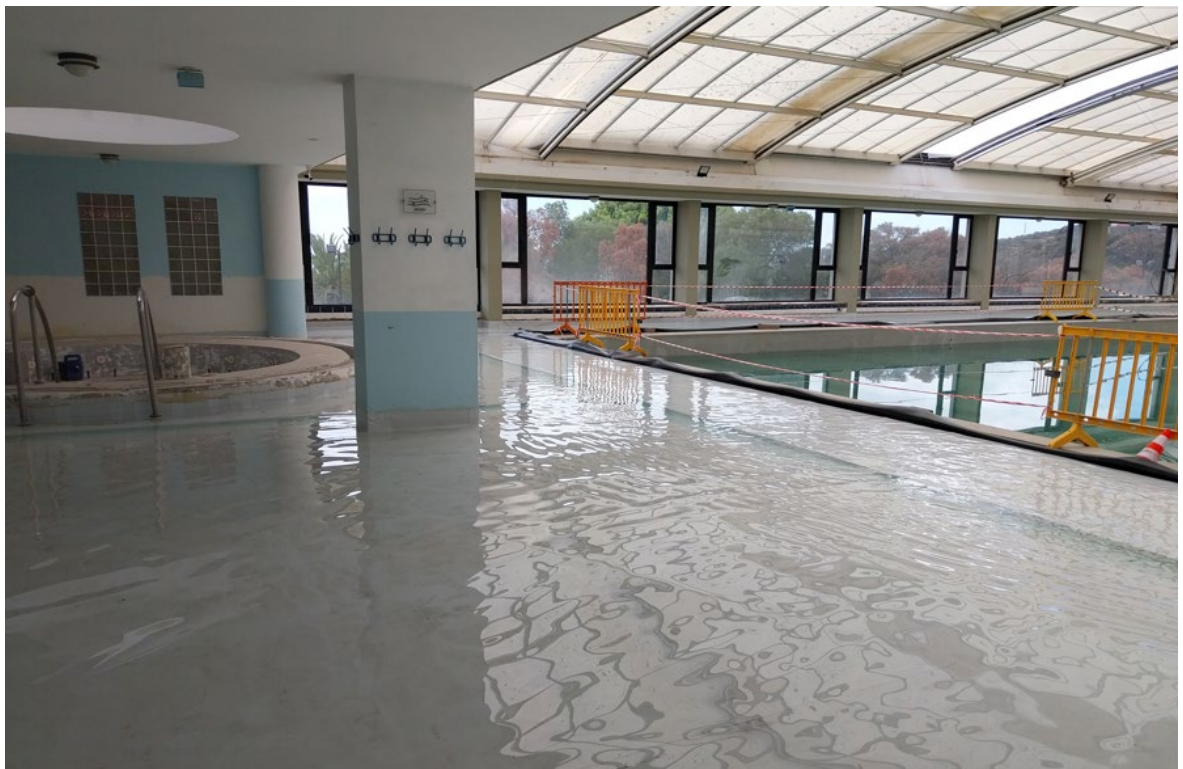
Prueba de estanqueidad 3. Comprobación estanqueidad de la playa exterior.

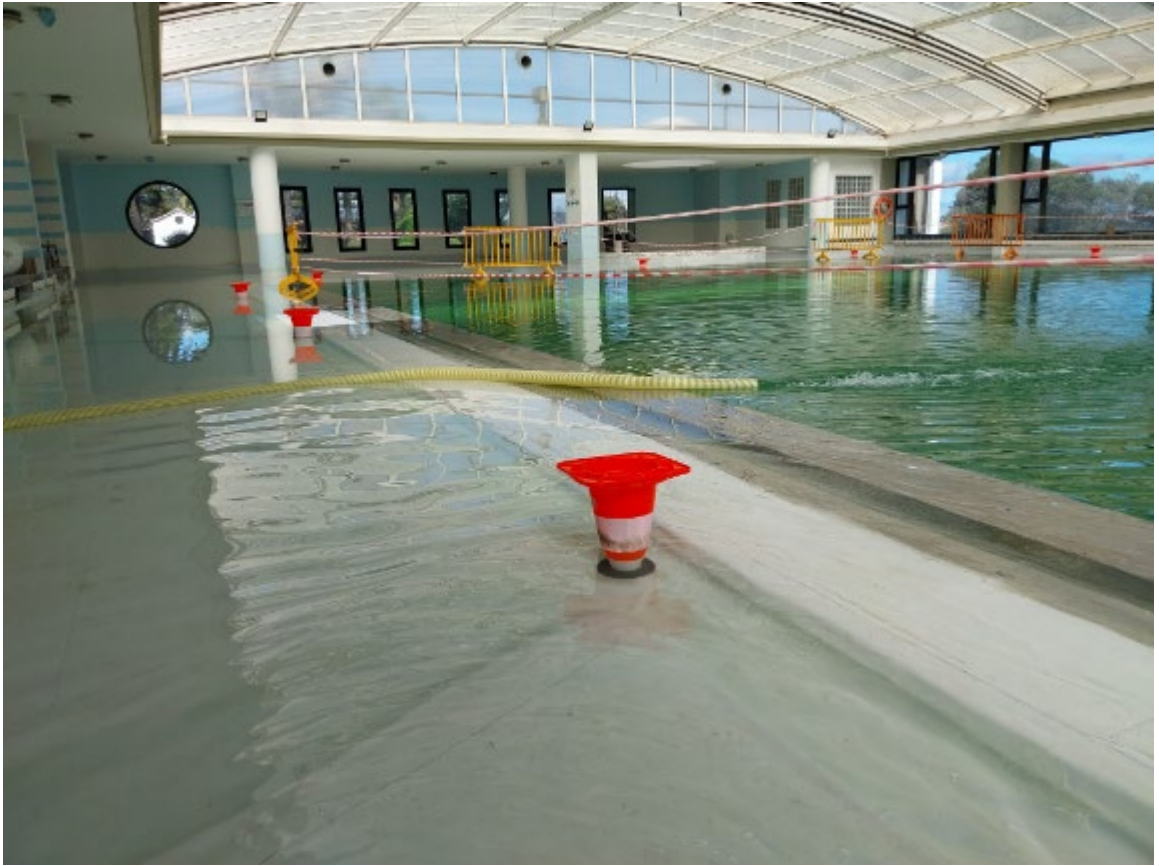
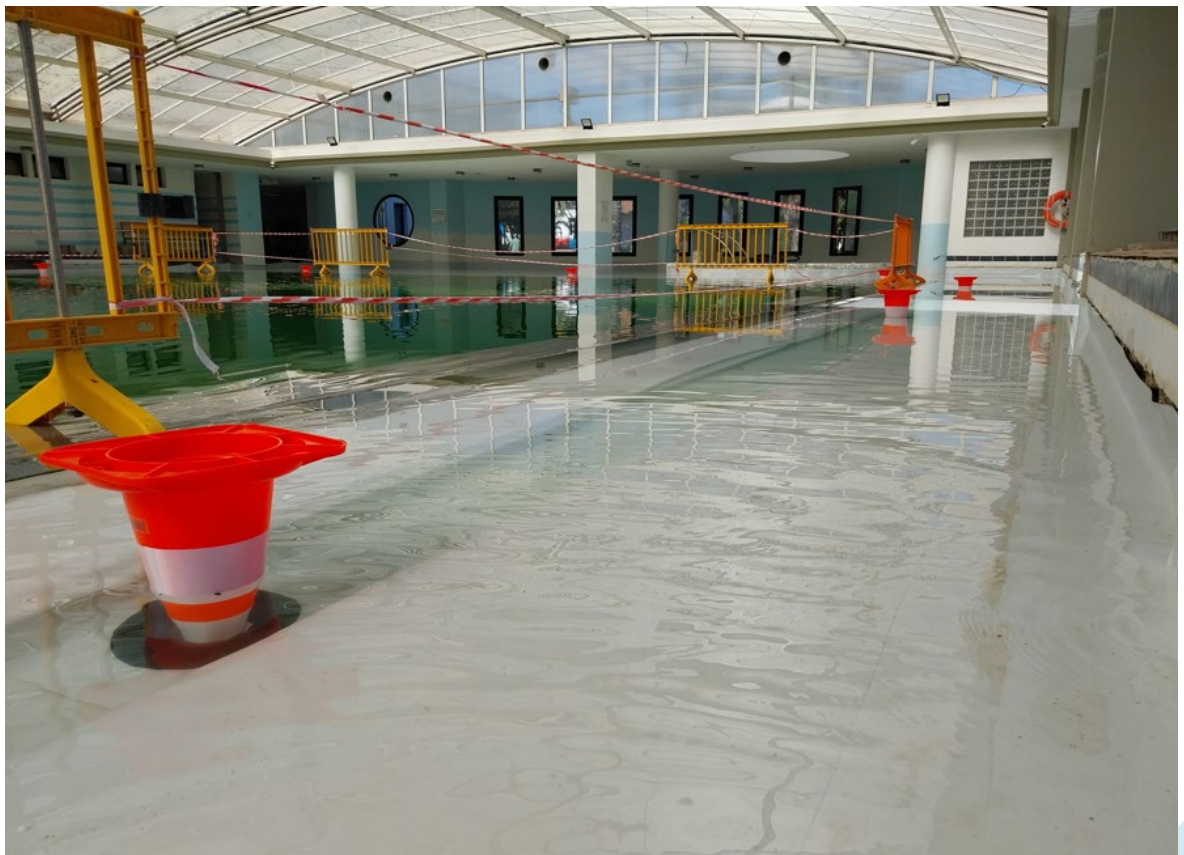
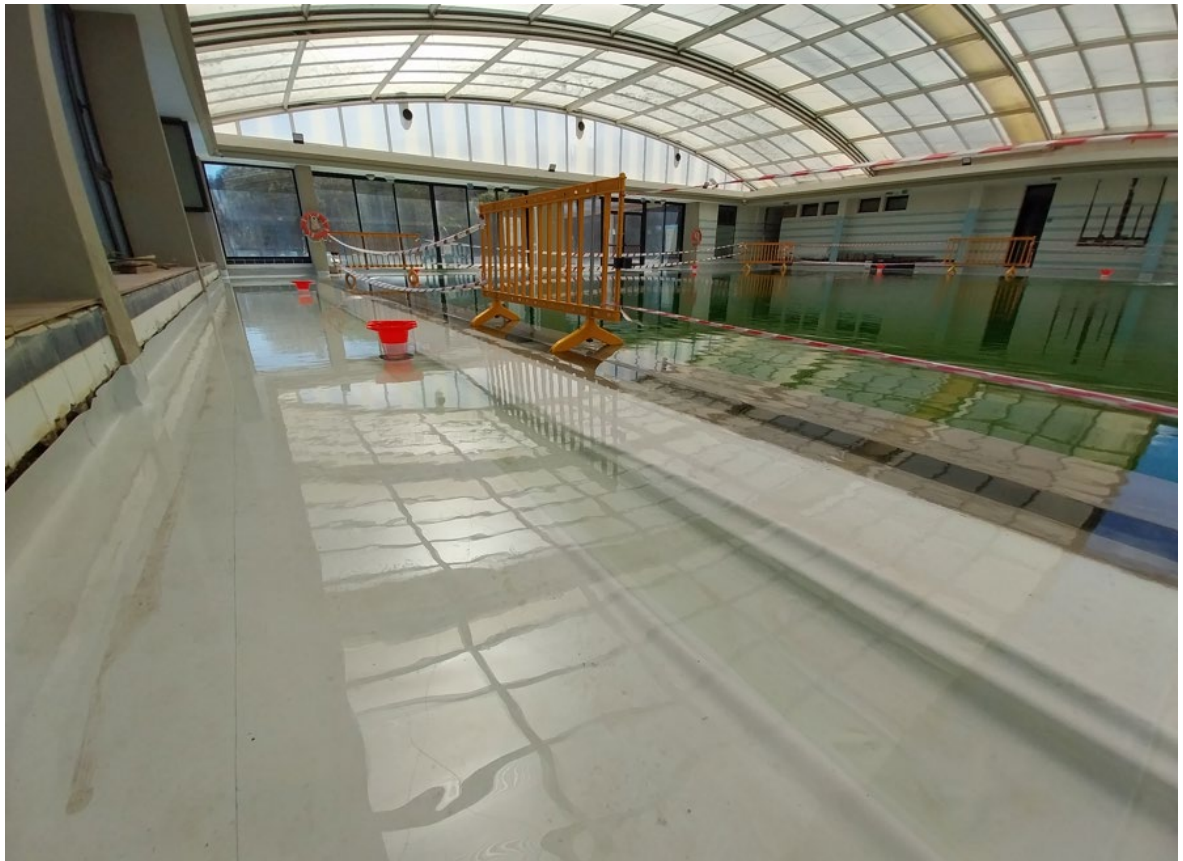
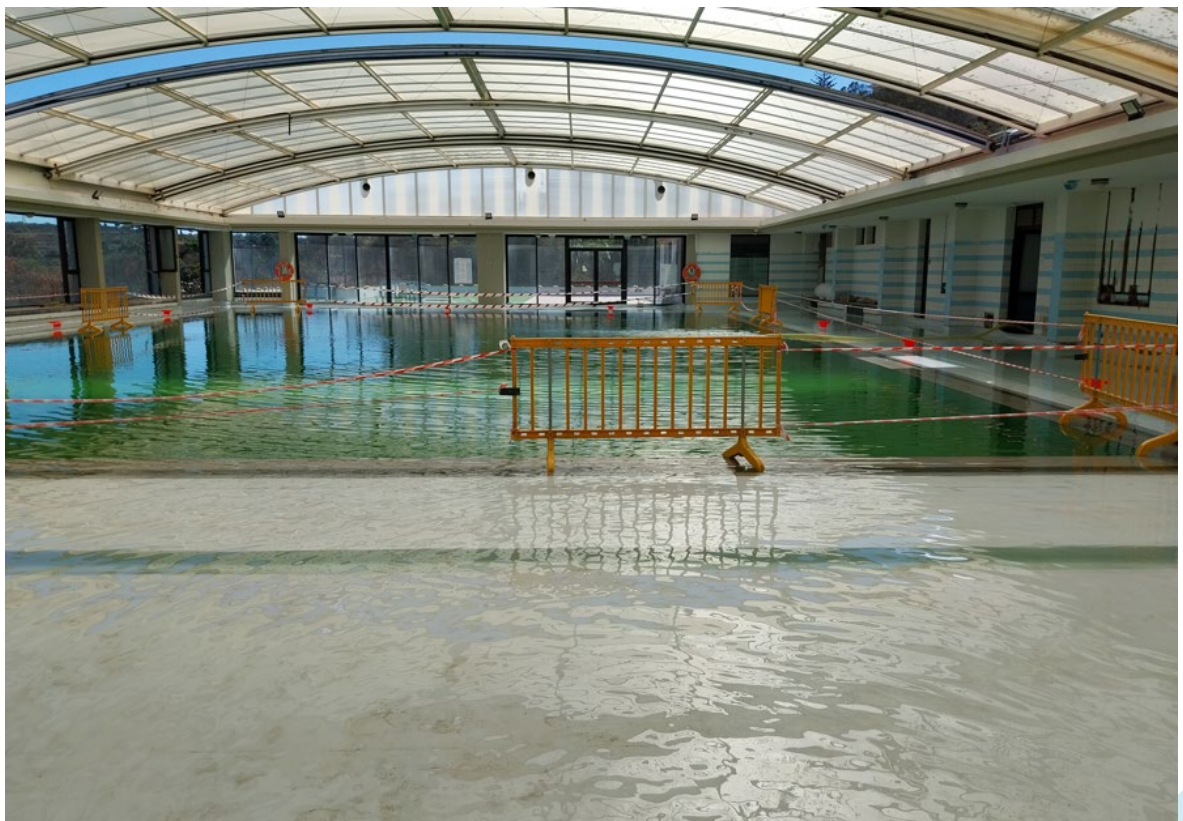
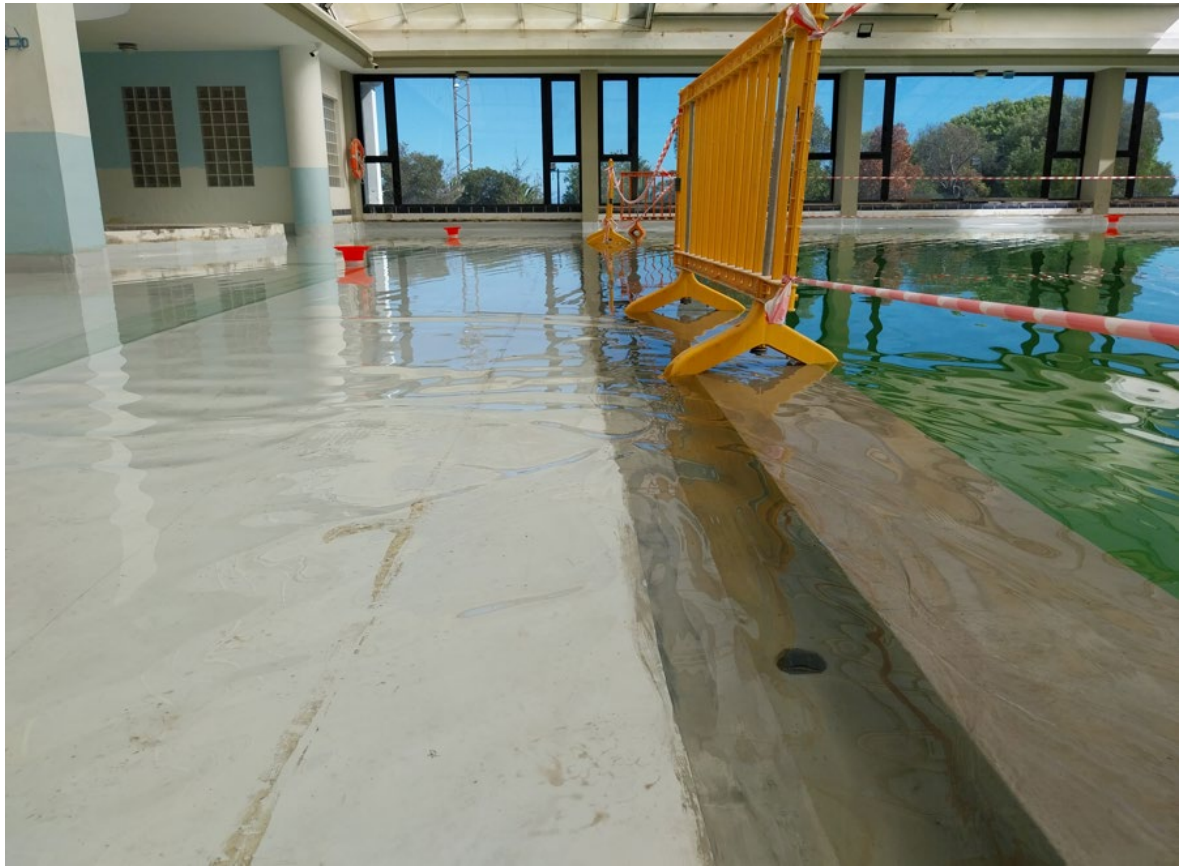
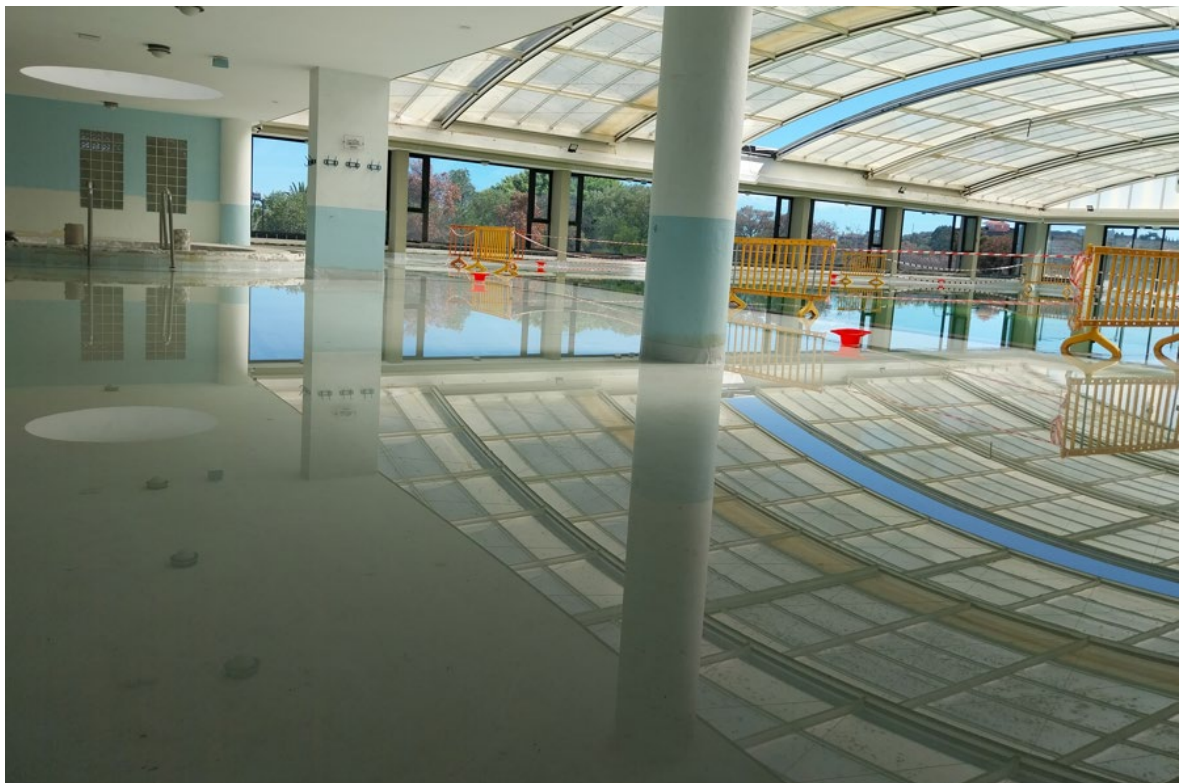
Para probar la impermeabilización de esta zona se aportó más agua desde el tanque desbordando completamente el agua de la piscina, llegando el nivel del agua de una punta a la otra punta del recinto de la piscina, quedando la piscina incluso por debajo de este nivel de agua.

Prueba de estanqueidad 4. Prueba estanqueidad recinto piscina completo.

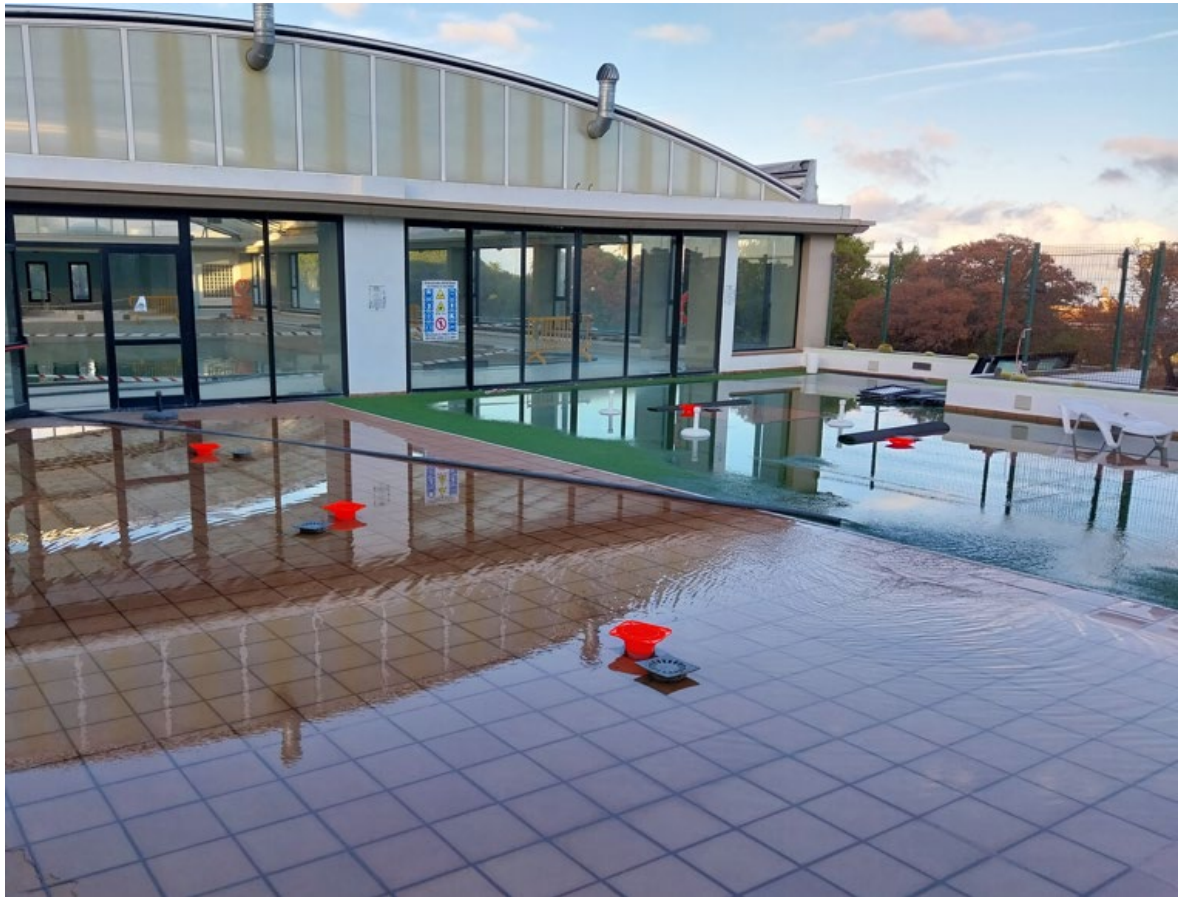
Al hacer la prueba de estanqueidad de la terraza exterior apareció una gran cantidad de filtraciones a la zona de gimnasio en sótano.

Prueba de estanqueidad solarium exterior.

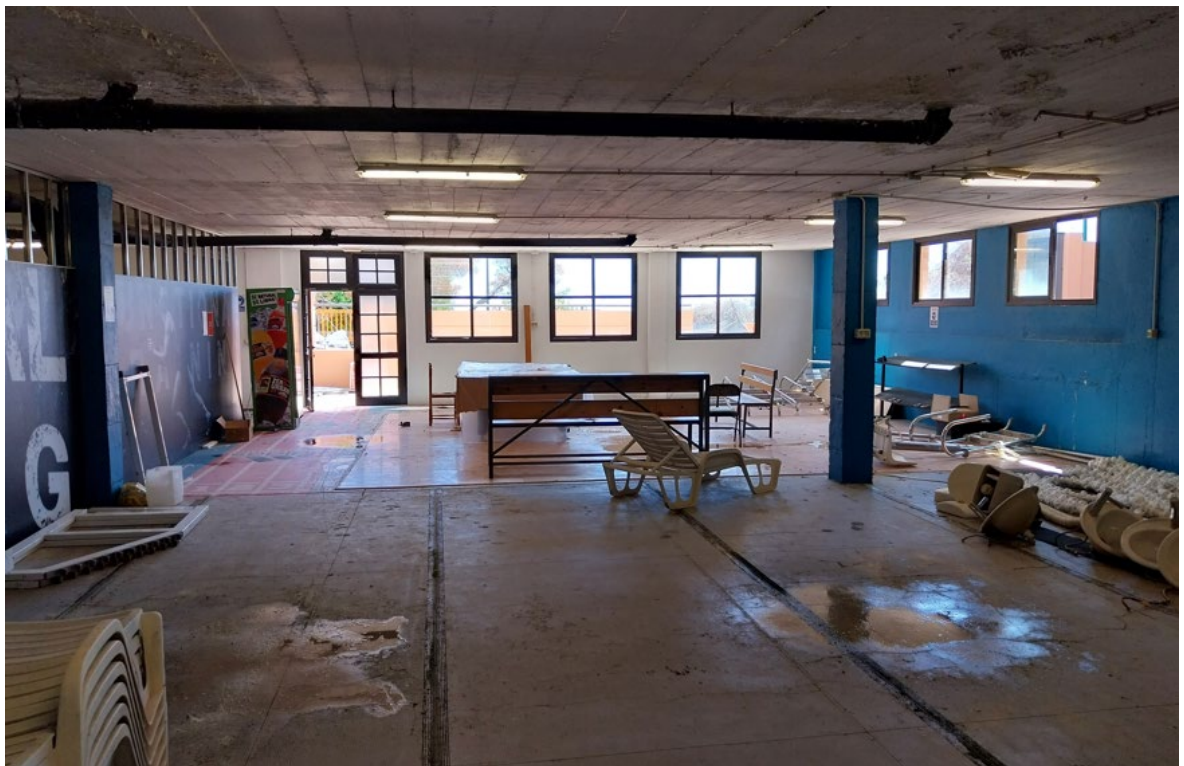
Filtración de agua en gimnasio sótano bajo solarium exterior.
